Dossier N° C25152.00

# **PROCES VERBAL DESCRIPTIF**

SECTION	NUMERO	LIEUDIT	CONTENANCE
C	3926	10 RUE PIERRE ET MARIE CURIE	5A80CA

Il s'agit d'une maison d'habitation de la fin des années 1970 comprenant un rez-de-chaussée et d'un étage avec jardin, d'une superficie habitable d'environ 185 m<sup>2</sup>.

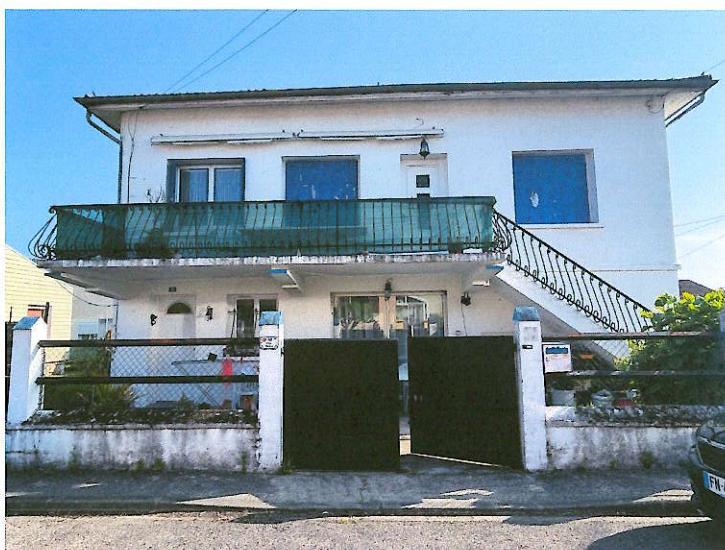
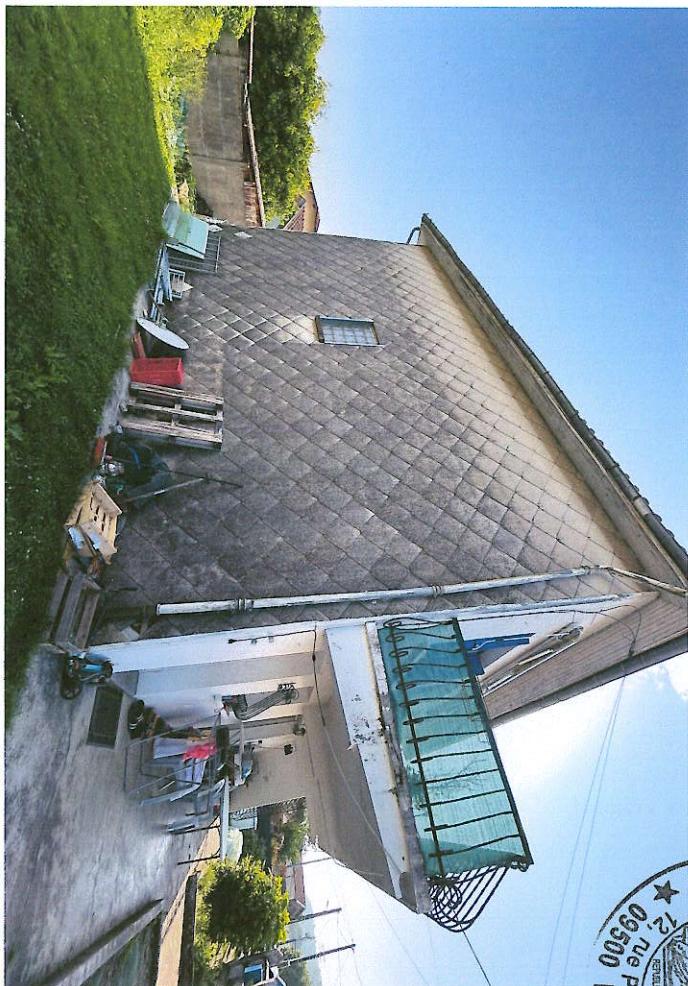
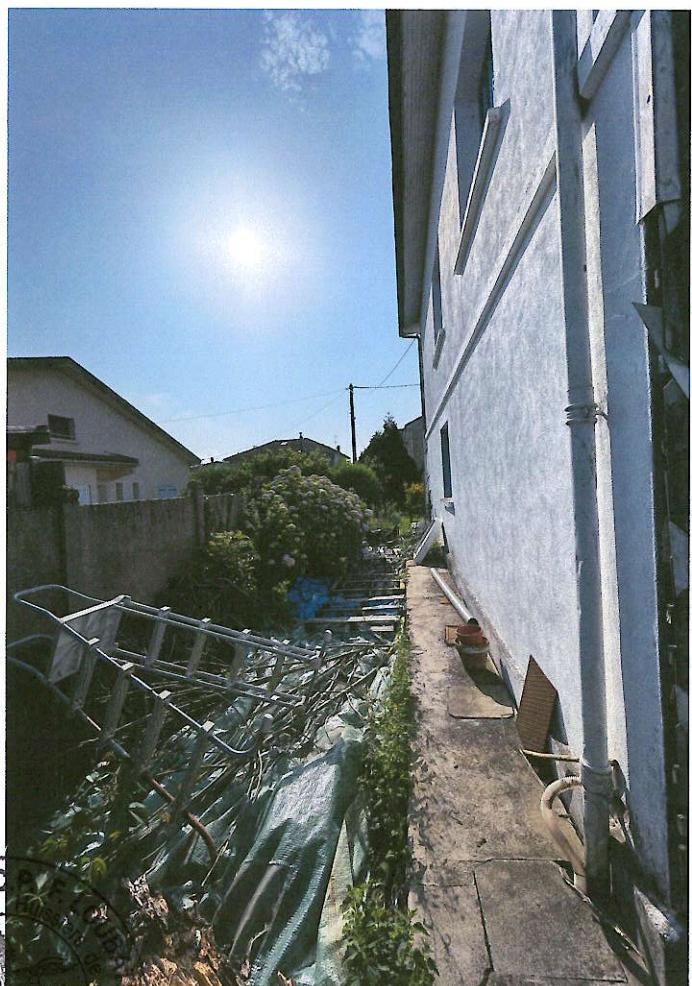
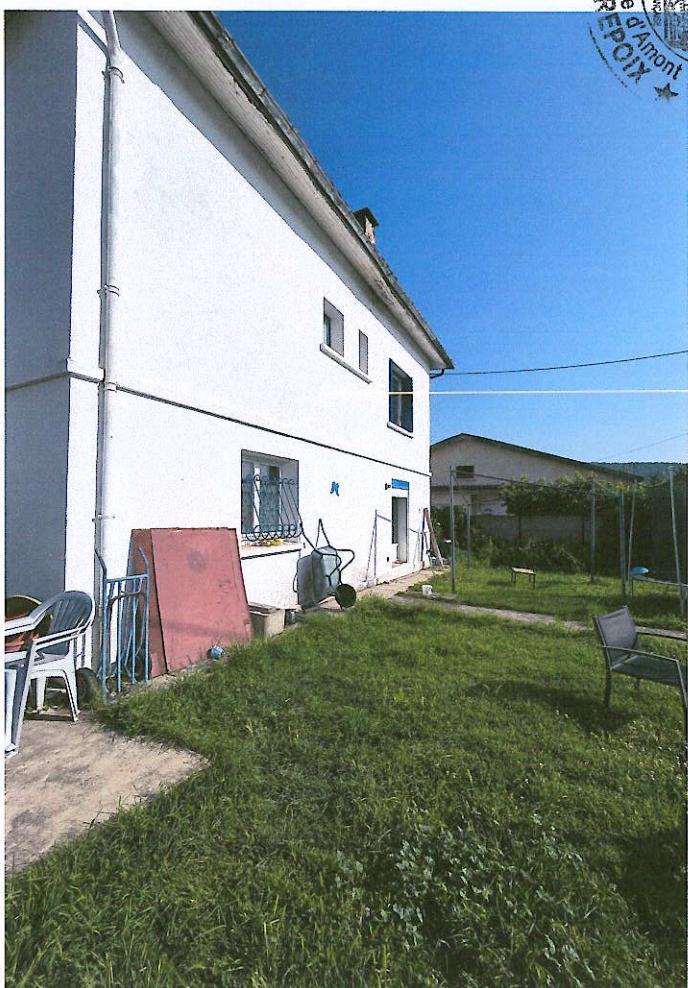
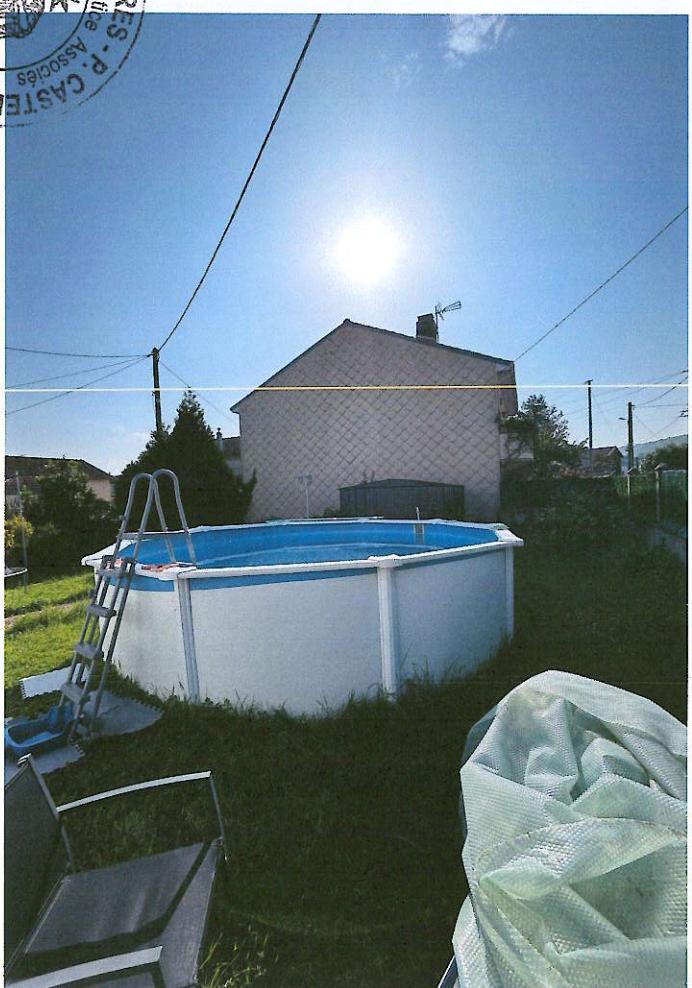
On accède à la parcelle de la rue par un portillon et un portail en fer, usagés. La parcelle est clôturée côté rue par un muret et des piquets en béton et du grillage, par des plaques en béton ancien, à l'est, par le mur pignon de la propriété voisine au sud et par un grillage équipé partiellement de brise vue au Nord.

Les façades sont en crépi ciment peint, à l'exception de la façade Nord protégée par des dalles en fibrociment.

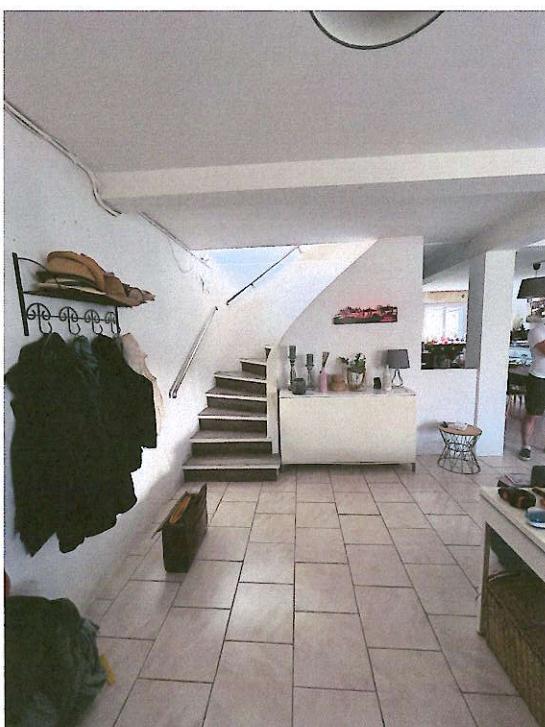
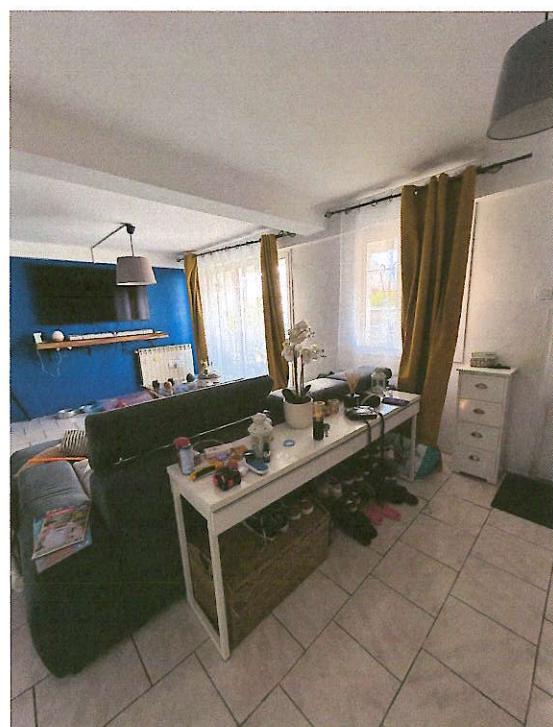
### SEJOUR :

Une fenêtre double battant double vitrage équipée d'une grille de sécurité et une baie vitrée deux châssis coulissants en PVC

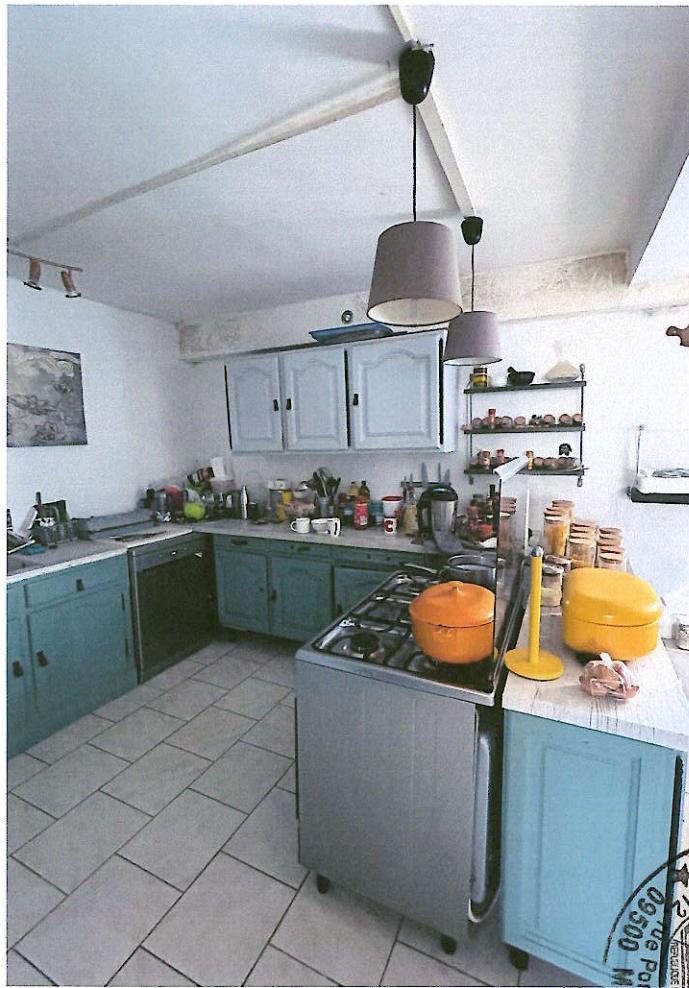
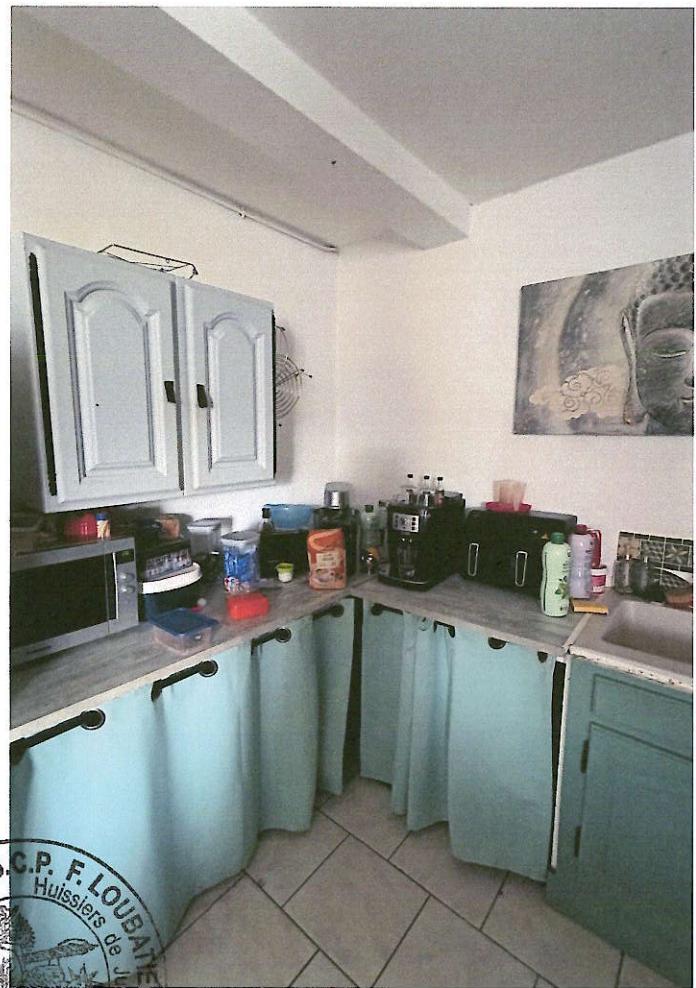
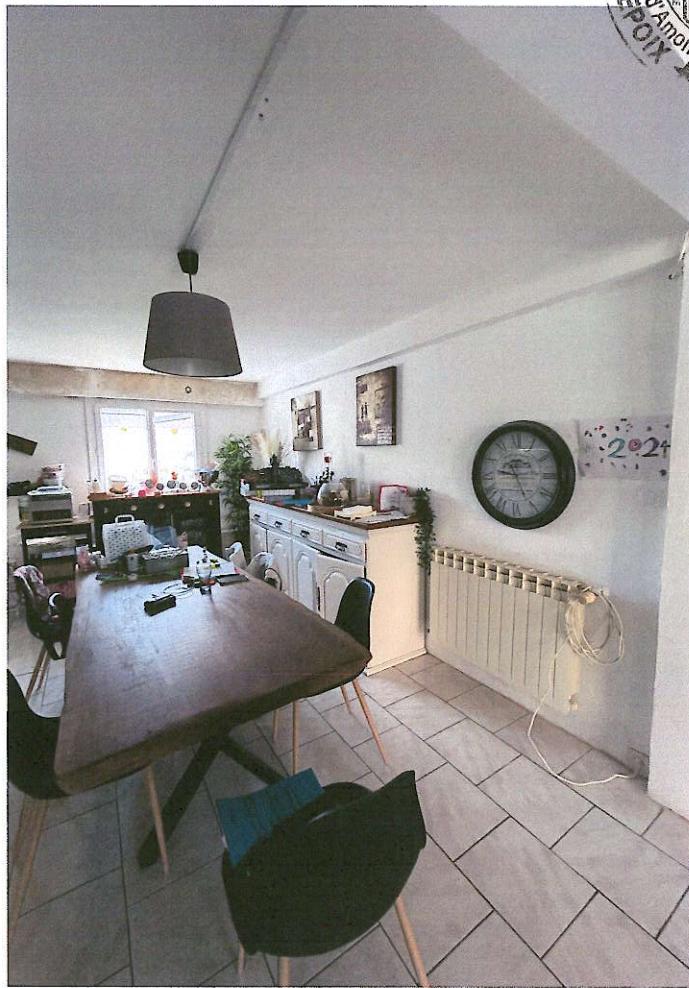
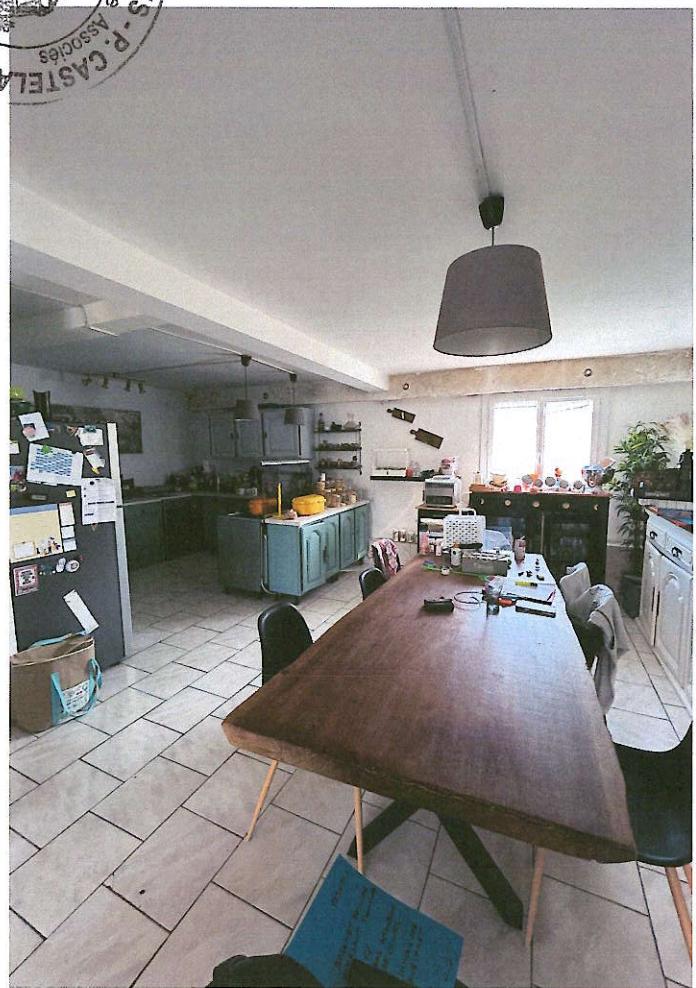
### CUISINE :

Murs : enduit taloché sur plâtre – des spots encastrés dans un caisson le long du mur accueillant la fenêtre ( déclarés HS par la propriétaire)
